BOA

Schouwrapportage

Dorpshuis de nieuwe haven
Abbekerk

Datum
17 mei 2024

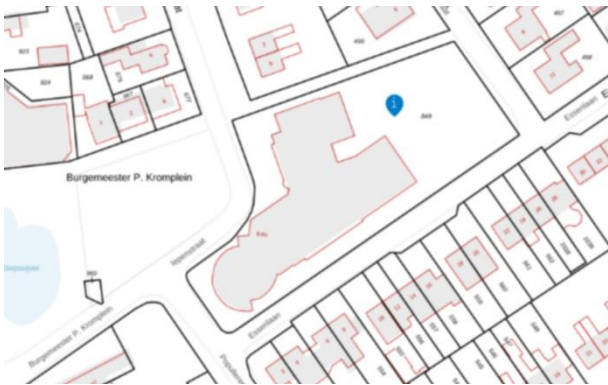
Bron atlas leefomgeving

Op het perceel zijn beperkte mogelijkheden tot uitbreiding van het gebouw.
